エチオピア南西部の道路整備と斜面災害

国土防災技術株式会社 技術本部長
榎田 充哉

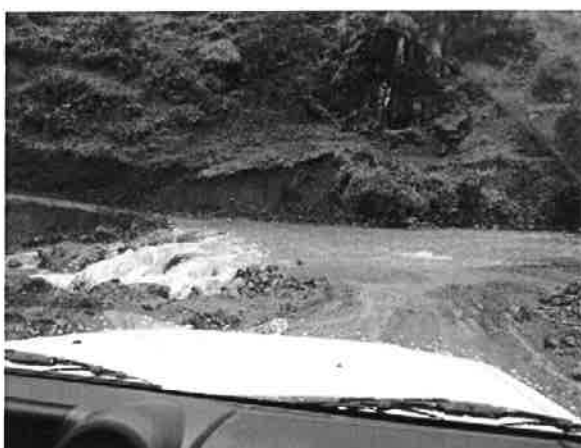
写真3はサイトA付近の高原を通る国道の状況である。このような未舗装の国道が遠くに見える丘の先やそのまた先まで延々と伸びている。写真4のように山岳地帯を通る国道はガードレール等も整備されていない。写真5のように雨期になると至るところで河川により寸断される地方国道も多い。

写真5 河川により寸断された地方道路

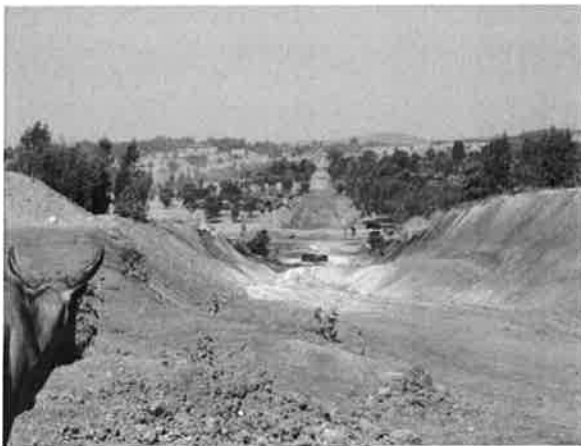
写真7 地方における道路整備の状況(2)

とんど実施されず、道路線形のみを考慮して道路の整備計画が立てられる。写真6は山岳地帯で谷に沿って開削が進められている道路整備の様子である。写真7は広大な溶岩台地である高原地帯で数十kmに渡って直線的な道路の整備計画が進められている状況である。道路面が波打っているのは、開削したのり面に地すべりが発生し、路面位置に隆起が発生したためである。

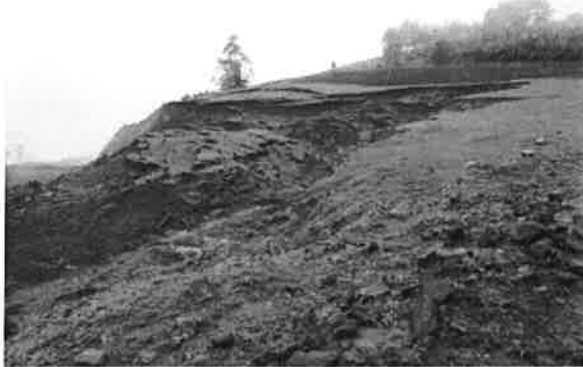
写真9 Mele+35km で発生した地すべり

写真9はMeleから35kmの付近で発生した地すべりである。道路の開削に伴って山側斜面に新しい地すべりが発生した。拡大性の

亀裂が写真上部に見える林の中まで達していた。上部の赤土は火山性の堆積土で関東ロームのような地層である。このような土がエチオピアの大半の地域に分布している。写真7の地質も同様であるが、乾期で乾燥すると地表面に亀甲状の亀裂が発達する。これも関東ロームの特徴と酷似している。

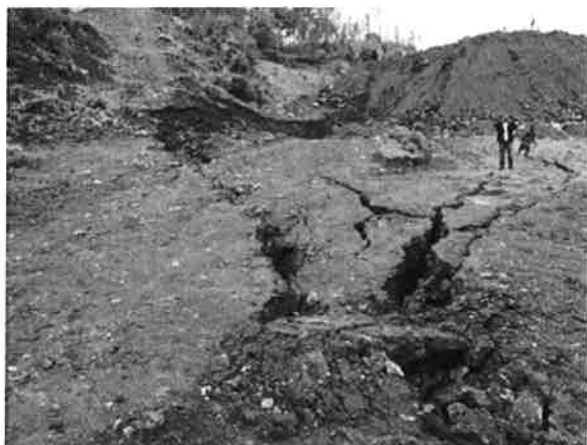
写真10 Mele+83km で発生した地すべり

写真10はMeleから83km付近で発生した地すべりである。この事例は地すべり地形の末端付近を道路整備のために開削したことで、古い地すべりが再活動した事例である。写真9は頭部の右側壁側の亀裂状況である。末端付近で掘削した土砂を地すべり頭部の平地に盛土したことで、地すべり活動が更に活発化した。

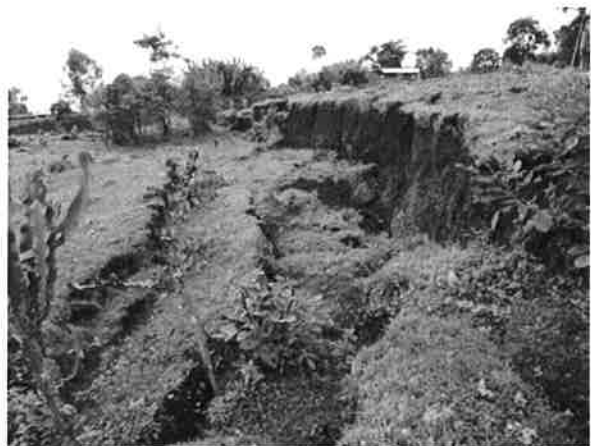
写真11 Bonga近郊で発生した地すべり

写真11はBonga近郊で発生した地すべりである。道路の開削により上部斜面に新しい地すべりが発生した。写真の左奥には写真12のコーヒーの木が植えられていた。

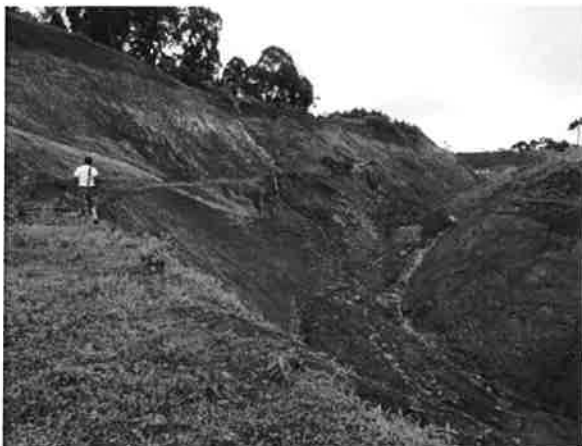
写真12は写真11の地点から5kmほどChida側に発生したのり面崩壊である。この付近ではのり面崩壊が複数確認されており、流出した土砂が道路掘削面を埋めている。

写真13 道路脇の崩壊と道路掘削面に流出した土砂

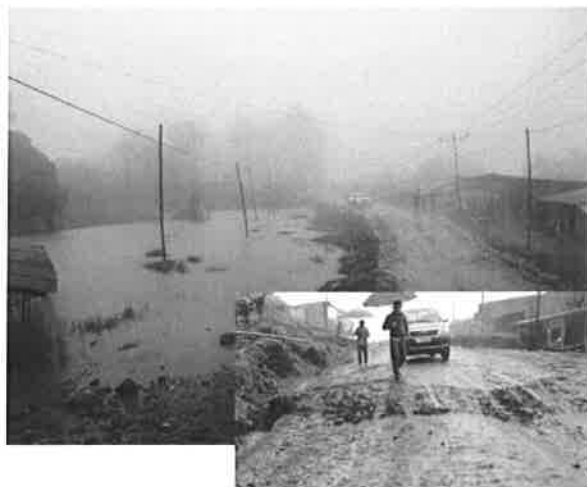
写真13はChida近郊で発生した地すべり

写真14 道路脇の畑の湛水で発生したChida近郊の地すべり

である。道路の山側に畑地があったが雨期で湛水し、湛水池の山側を頭部とする幅200m程度の地すべりが発生していた。
