生態系保全と治山・治水との

調和のとれた河川環境

—えん堤周辺の連続性に考慮した河川技術—

安田陽一

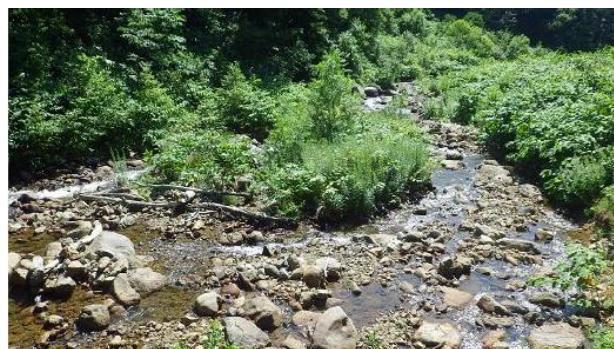
写真1 河床低下が生じない状態が維持される溪流河川

写真1は平水時の溪流河川の河道の状態を示す。溪流河川では洪水時に射流の流れが形成されやすく、掃流力が大きくなることが推定されるが、写真2に示されるように、洪水の流れによって河床の礫同士が組まれた状態になると、掃流されにくくなる。様々な溪流河川を現地観測すると、河道断面が拘束されることなく、中小洪水に至るまで

頻繁に冠水する断面形状を有し、河道幅が平水時の水面幅の2~3倍程度確保される場合、河床低下が生じない河道の状態が維持できる。現時点では経験に基づいた検討結果となっているが、科学的に裏付ける試みとして室内実験を行った。その検討結果については2.3で記述することにする。

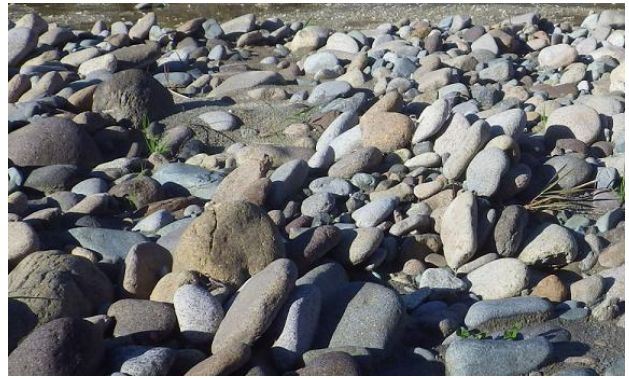
写真2 礫同士が組み合っている状態

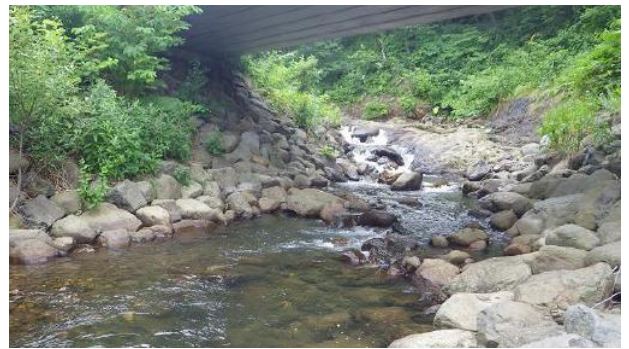
写真3 橋脚の過剰な保護によって河道が狭くなって生じた河床低下

写真3~5は河床低下した河道の状態を示す。写真3に示されるように、橋脚周辺の侵食対策として巨礫による護岸が整備され、河道断面が狭くなり、平水時と中小洪水時の冠水幅の違いが小さくなっている。このため、中小洪水流の流速が増大し、掃流力が大きくなり、砂礫が掃流され、橋梁設置箇所から上流側の河床が低下し露岩した状態となっている。すなわち、露岩された箇所の摩擦抵抗が小さくなり、洪水によって輸送された礫が堆積せず、水生昆虫を含む水生生物が生息しにくい環境を造り出している。また、中小洪水流中の水生生物の避難環境についても喪失される。写真4に示す河道の場合、平水時の水面幅の1.2~1.3倍程度の通水幅を確保した状態で護岸が設置されている。このため、中小洪水時に冠水幅が広がらず流速が増大し、掃流力が大きくなり、砂礫が掃流され、一部露岩した箇所が現れるほど河床低下が生じている。写真5に示す河道の場合は、高水敷と低水路からなる複断面として整備された箇所であり、高水敷上では樹林化、低水路内の平坦箇所では堆積が進行し、中小洪水の流れが分散することなく集中して流れるようになったため、6m以上の河床低下が生じている。このことによって、河床に堆積された砂礫が掃流され、露岩した箇所が現れている。本来、湧水としての役割となる地下水が、写真6に示されるように、侵食された河岸の途中から滝のように落下している。すなわち、河川の水温調整機能を失った状態となっているため、水生生物の生息環境・産卵環境・洪水時の避難環境の確保が厳しい状態となっている。

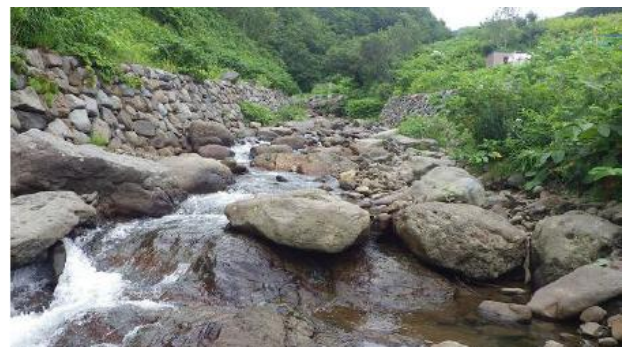
写真4 中小洪水流の通水断面が確保されていないことによって生じた河床低下

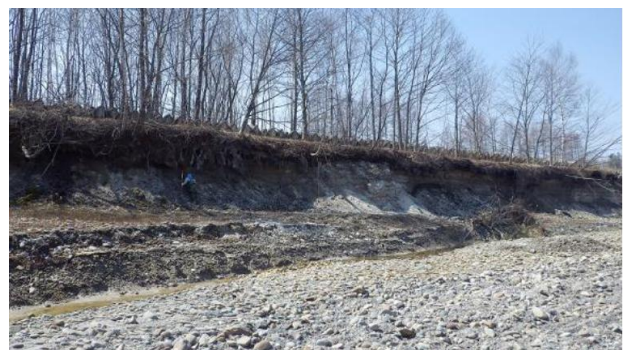
写真5 高水敷の樹林化および低水路内の平坦箇所の砂礫の堆積によって生じた河床低下

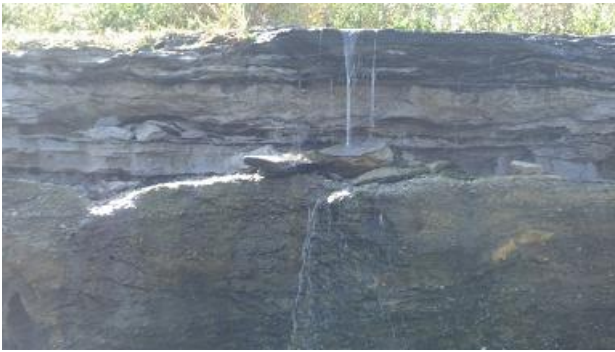
写真 6 河床低下に伴い地下水が滝のように流れている様子（河川の水温調整機能を失った状態）

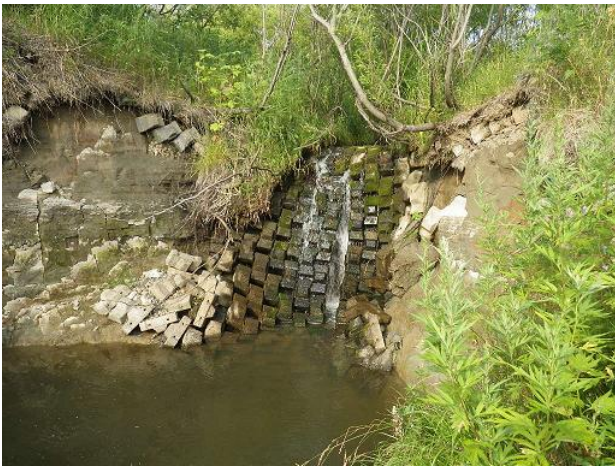
写真 7 本川の河床低下に伴う支川との合流点での段差（支川としての機能障害を受けた状態）

写真7は本川の河床低下によって、支川との合

流箇所で 2m 以上の段差が生じた場合を示す。支川は洪水流中の避難場所、生息・産卵場所として水生生物の生態系に重要な役割を果たすが、本川との段差によってその機能を失っている。

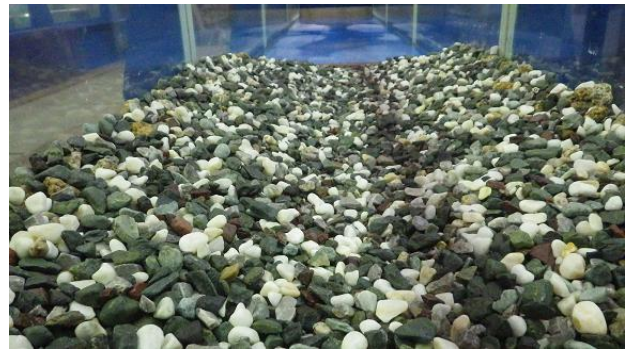
写真 8 緩傾斜型の河道模型（1/20 scale）

河道断面形状の違いにより、流量規模の変化に伴い河道断面内の流速がどのように異なるのかを明らかにするために、本学理工学部船橋校舎内の環境水理実験室にある矩形断面水路[長さ 15 m, 水路幅 80 cm, 水路高さ（下流部の高さ）60 cm]に粒径 1cm~3cm の混合粒径を用いた河道模型（写真 8,9 参照）を設置して実験を行った。模型のスケールを 20 分の 1 として想定し、フルードの相似則に基づいて検討を行った。なお、実験で用いた礫径が相対粗度に換算すると大きいものとなるが、実河川の微地形を考慮した河道断面形状

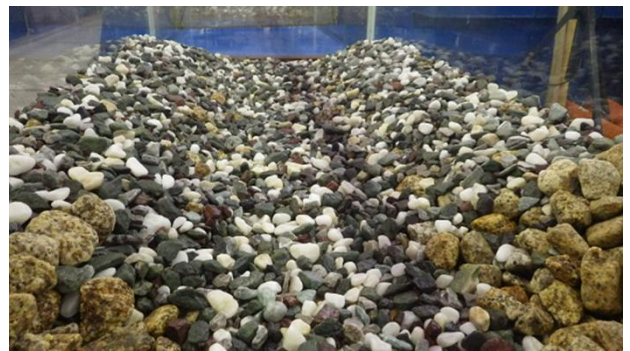
写真 9 複断面型の河道模型（1/20 scale）

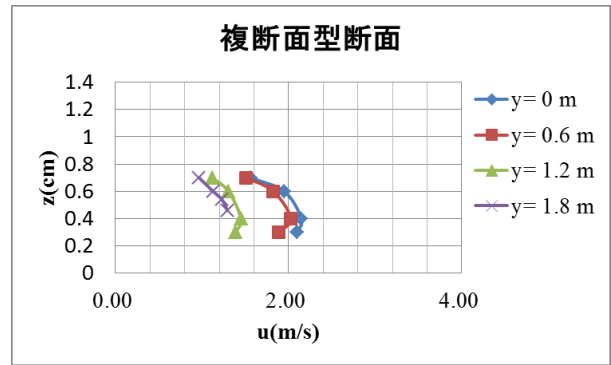
図 3 $Q = 4.6 \text{ m}^3/\text{s}$ の流速分布 (複断面型の場合)

原型換算した流量規模が $4.6 \text{ m}^3/\text{s}$ (平水時を想定) の流速分布の比較を図 3,4 に示す。図に示されるように、断面形状による流速の違いは小さい。

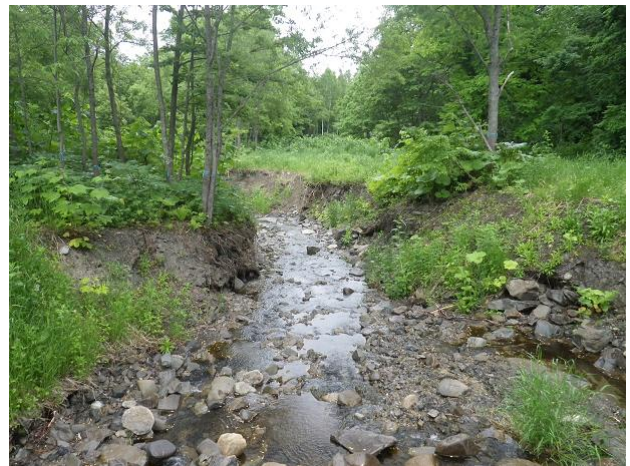
写真 10 河床低下および河岸侵食した蛇行部

河川に見られる蛇行部の現状を写真 10~14 に示す。写真 10, 11 に示されるように、洪水時に流れが集中し、河岸侵食および河床低下が生じている。写真 10 の場合は、下流側で接続する本川の河床低下の影響を受けたため河床低下し、写真 11 の場合は、人工的な造成による河道狭窄のため河床低下したものである。

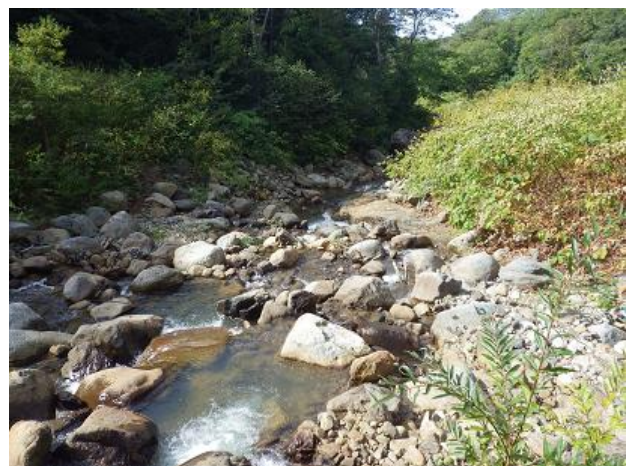
写真 11 蛇行部で河床低下した状況

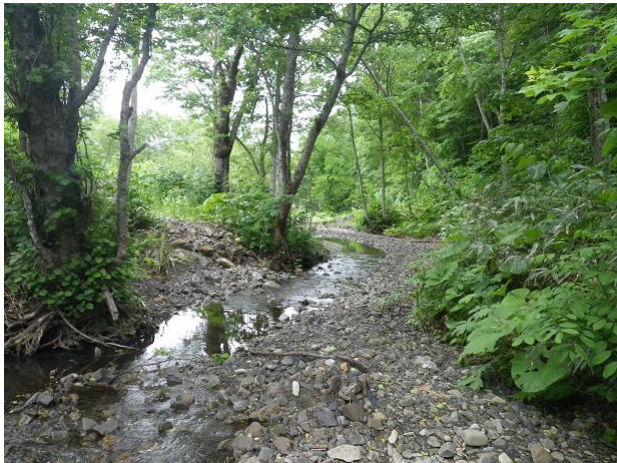
写真 12 常水の少ない河川蛇行部

写真 12, 13 に示されるように、常水の少ない河川において、洪水時の流れによって河床低下・河岸侵食が生じない状態になっている。これは、流量規模に応じて冠水幅が変化し、中小洪水時の冠水幅が平水時の 2, 3 倍まで広がるため、河道が動的平衡状態を保たれたものと推定される。写真 13 は淵の形成が認められる場合であり、洪水の増水時に淵に堆積した砂礫が排出され、減水時に輸送された礫が堆積する状態を繰り返している。

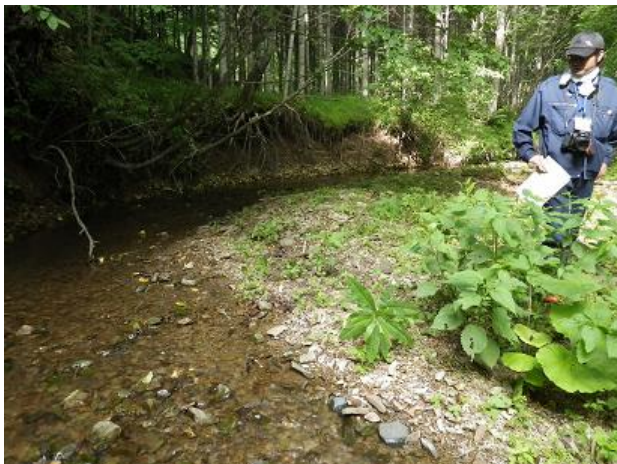
写真 13 常水の少ない河川における淵の形成を伴った蛇行部

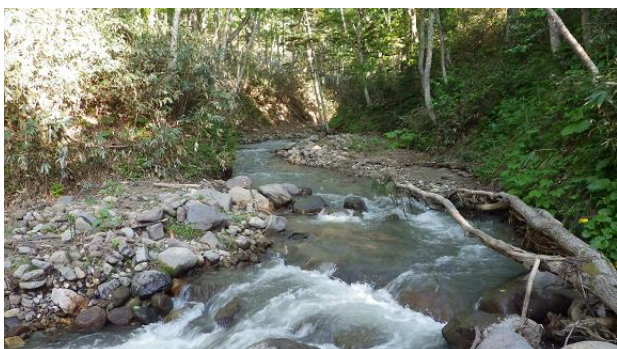
写真 14 常水の多い河川蛇行部

常水の多い箇所においても、写真 14 に示されるように、河道幅が平水時の冠水幅の 2, 3 倍程度確保され、流量規模に応じて冠水幅が変化する状態であるため、洪水時の流れによって河床低下・河岸侵食が生じていない。

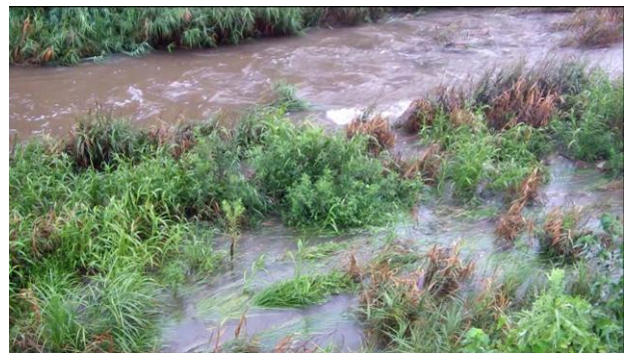
写真 15 洪水によって河道内に繁茂した植生内に冠水した状態

平常時では冠水していない箇所で植生が繁茂し、写真 15, 16 に示されるように、中小洪水時に冠水

する状態が確保されることによって、植生内のSS（濁度）が軽減され、増水時の水生生物の避難場所になる。

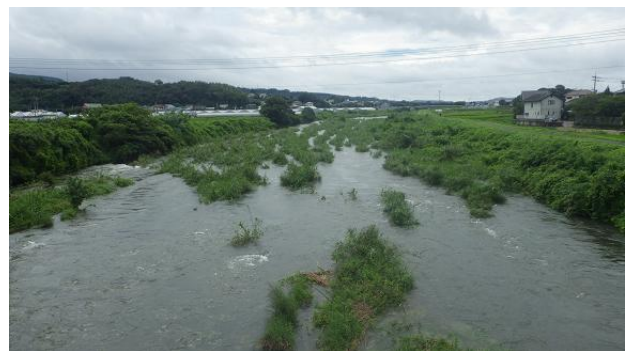
写真 16 河道内に繁茂した植生に出水時の流れが冠水した状態

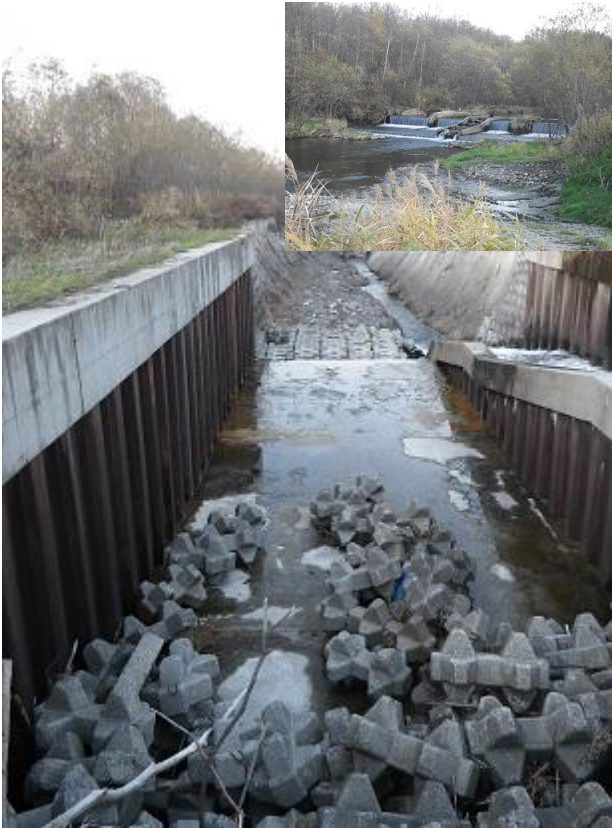
写真 17 砂防施設下流側の河床低下（写真右上は同時期に記録した砂防施設直下流側の状況）

砂防および治山えん堤設置箇所の河道に着目すると、写真 17, 18, 19 に示されるように、河床低下が生じている箇所がある。写真 17 の場合、床固め工下流側で大規模な河床低下が生じている。また、落差部でブロックが設置されているが、流量規模によっては洪水時の流速の制御にはつながらない。写真 18 の場合は、洪水時のスリットからの流れによる局所洗掘と河道の河床低下がつながり、えん堤下流側の布団カゴから河床低下が生じた状態を示している。河道内の河床低下の原因については、前章で記述した通りであるが、局所洗掘については、布団カゴの前後で中小洪水時に水面の凹凸を有する流れとなり、そのため、布団カゴ直下流側の河床に局所洗掘を発生させたことによることが考えられる。写真 17, 18 に示す事例では、河床低下対策として、流量規模の変化に応

じて冠水幅が変化するように、河道幅を広げ、中小洪水の流れによって輸送される砂礫が補足できるように連続した帯工群を設け、河道の縦横断形状を再整備する必要がある。なお、落差が大きくなった箇所については、掘り込み型減勢工および魚道の整備が必要である。

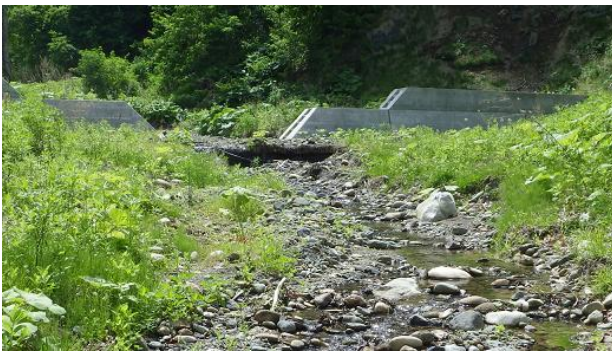
写真 18 スリット化された治山えん堤下流側の河床低下

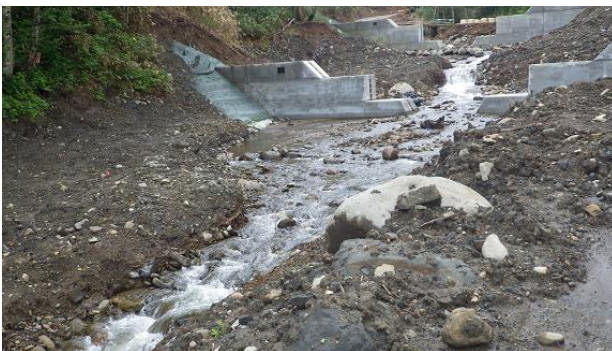
写真 19 スリット化された治山えん堤前後の河床低下

写真 19 は複断面型スリットを有する治山えん堤の施工時に河道の両岸側（特に左岸側）に巨礫を含んだ現地発生材料で盛り立てた河道を狭めたことによって河床低下した状態を示す。写真に示されるように、河道をほぼ直線化し、かつ河道幅を狭くしたため、中小洪水の流れの流速が増大し、掃流力が大きくなったことから河床低下が生じている。その結果、露岩した箇所が見られるようになり、水生生物の生息環境が厳しくなった状態となっている。この場合、治山えん堤の施工時に整形される河道の縦横断形状に細心の注意を払い、中小洪水時の流れによる河床低下を防止する対策が必要である。また、写真に示されるように河床低下が発生した場合には、連続した巨礫の帯工群を設置することによって、河道の縦横断形状の改善を図る必要がある。

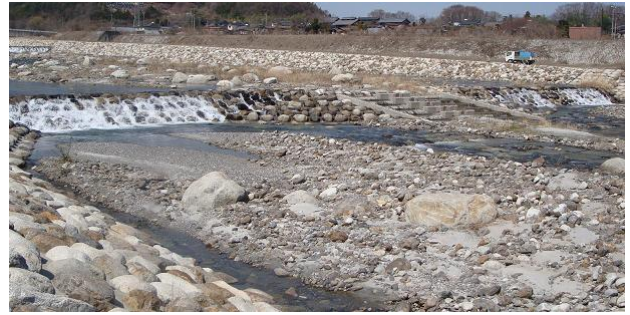
写真 20 魚道（中央部）を伴う床固め工からの流れの状態

写真 20 は流路工（床固め工）に整備された魚道に通水していない事例を示す。これは、洪水時に輸送される礫が魚道内に堆積することによって魚道機能が低下することを回避するために、魚道上流部に巨礫を設置した事例である。この場合、巨礫を設置したことによって、洪水流に対する巨礫の抵抗が大きくなり、魚道直上流部に滞留した流れが形成され輸送された砂礫が堆積しやすくなっ

たため、通常時の滯筋が巨礫設置場所を避けるように形成され、魚道に通水しない状態が形成されている。すなわち、1年間に頻繁に発生する洪水の流況（流れの状況）を推定して、計画・設計・施工が行われていないことが推定される。

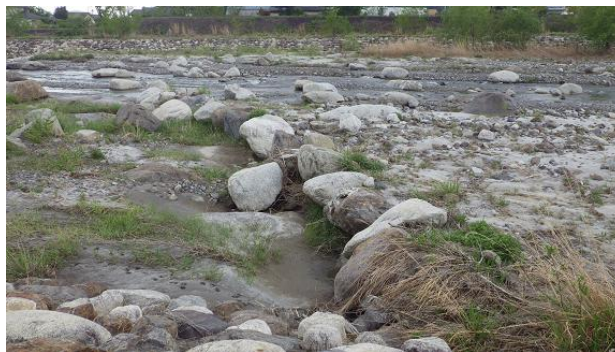
写真 21 滯筋の流路を固定するための水制工

河道が広く、かつ洪水時に輸送される礫の量が多い河川では、滯筋が頻繁に変更する状態となることから、魚道整備する場合には、魚道内に常に通水できる状態とするために、滯筋をコントロールすることが重要である。すなわち、巨礫によって構成される水制を設置し、年に数回生じる程度の洪水では水制工の上を容易に乗り越える水制工の高さを設定し、流心方向に対して斜めに設置することが必要である（写真 21 参照）。

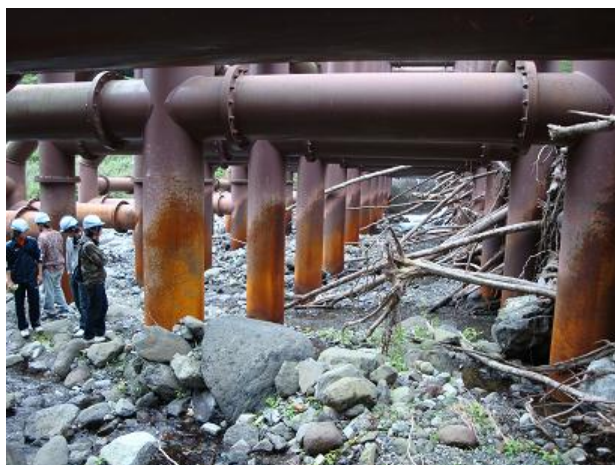
写真 22 鋼製えん堤によって補足された流木と巨石の隙間から通水される状態

写真 22 は鋼製えん堤によって流木や礫が補足された状態を示す。一般的に、鋼製えん堤の場合、出水時に発生する不安定な砂礫や流木を補足し、土砂管理の観点から粒径の小さいものは下流側に流下させる機能を有している。また、鋼製えん堤としての機能を維持するために補足された砂礫や流木を撤去することが大前提とされているが、どの段階で堆積物を撤去するのか明確な基準が示されていないため、写真に示されるように、礫や流木が補足された状態となり、水生生物の移動を妨げていることになる。

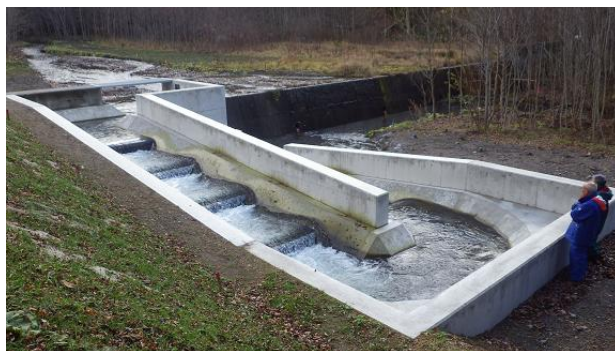
写真 23 治山えん堤に設置された折り返し型プール式台形断面魚道

治山および砂防えん堤の設置区間に魚道が整備される場合、洪水時に輸送される砂礫および流木の影響を無視することはできない。従来の対策として、できる限り魚道内に輸送される礫や流木が入らない仕組みが主流になっていた。この結果、魚道上流部で流れが滞留し砂礫等が堆積しやすい環境となるため、魚道の機能が失われる場合が多い。写真 23 に示すプール式台形断面魚道の場合、洪水時に輸送された巨礫がプール内の洪水流中に発生する乱れによって、排出されることが確認されている⁷⁾。中小洪水時に巨礫が頻繁に輸送される河川にある砂防施設に整備された台形断面魚道

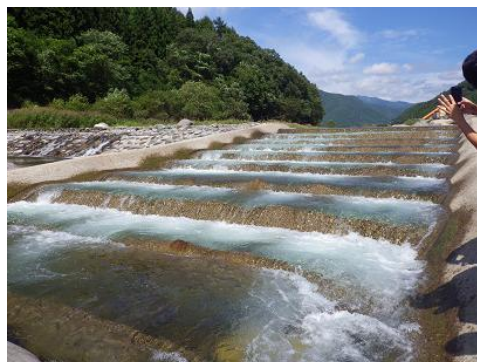
写真 24 片品川の砂防施設に整備された台形断面

において（写真 24 参照），施工して 3 年目で隔壁の天端付近の摩耗によって 20 cm~30 cm の凹凸が生じている．さらに，3 年経過しても，写真 25 に示されるように，3 年前と大きな違いは見られなかった．これは，隔壁形状が縦断方向（流下方向）にも台形断面（下流面 1 割勾配，上流面鉛直を有する台形隔壁）となっているため，隔壁の耐久力が他と比べて高かったものと考えられる．

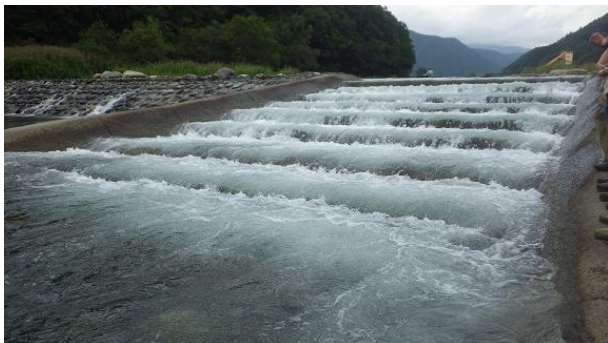
写真 25 施工竣工から 6 年経過後の状態

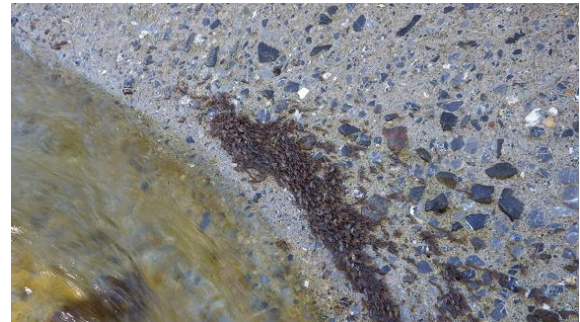
写真 26 台形断面魚道の斜めの側壁の水際に沿って溯上する横エビ

魚道設置場所によって生息する水生生物の種類が異なるため、魚道には多様な水生生物の溯上・降河可能な構造にする必要がある。プール式台形断面魚道では、多様な水生生物の溯上が可能であり、主に水際付近の流れを利用することが確認されている。写真 26~29 は台形断面魚道の隔壁付近における横エビの溯上、モクズガニの降河、およびヤツメウナギの溯上の状況を示す。隔壁付近の遊泳魚の溯上経路として、小型魚から大型魚の様々な魚種の遊泳魚が水際付近の流れを利用することが確認されている⁸⁾(図 10 参照)。図 11 に示されるように、隔壁を越える水際付近の流速は測定箇所によって変化するが、越流水深が変化しても同一の測定箇所の流速はほぼ同程度となる²⁾。すなわち、水際付近の流れが溯上経路として安定していることが分かる。

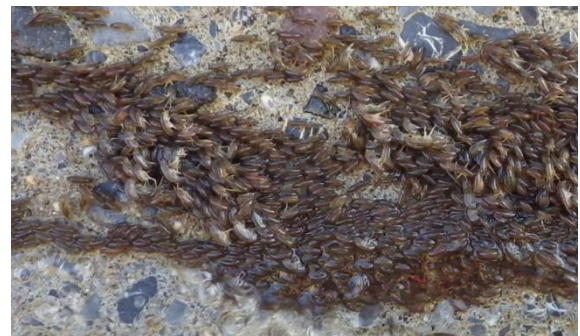
写真 27 溯上する横エビを拡大したもの

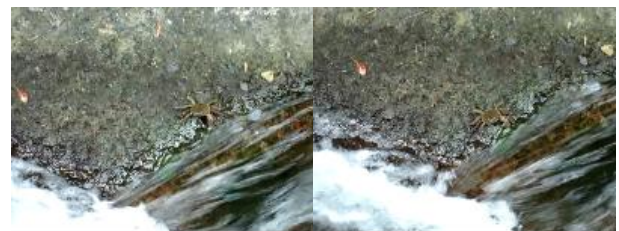
写真 28 台形断面魚道の隔壁周辺の水際を降河するモクズガニ

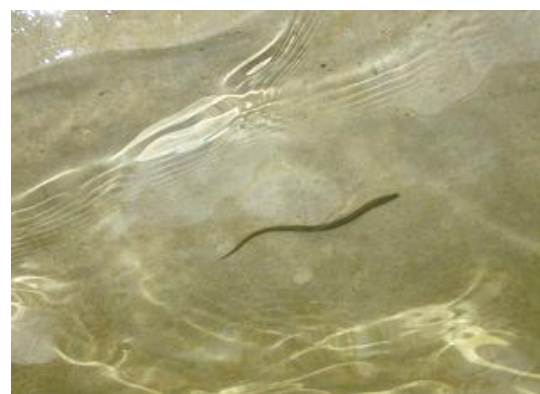
写真 29 台形断面魚道のプール内で確認された溯上するヤツメウナギ

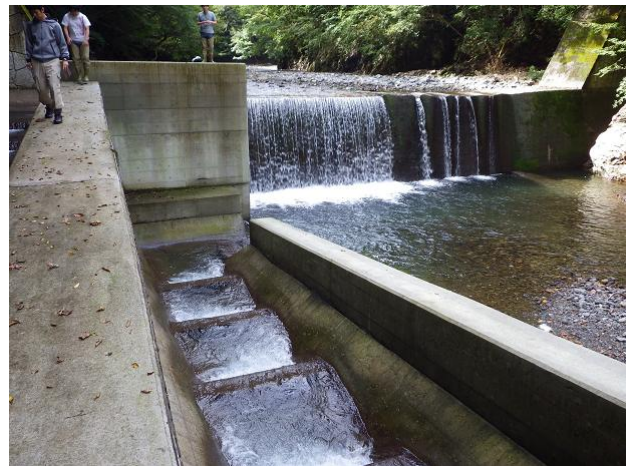
写真 30 魚道からの流量よりえん堤からの流量の方が大きい場合

写真 30, 31 は平水時に魚道およびえん堤の放水路（水通し）の両方から越流した場合を示す。豊水時では流量の増加に伴い、越流量が増え魚道からの流量に比べてえん堤からの流量が大きくなる。この場合、留意すべきことは、平水時から豊水時にかけて魚道からの流れを河川の上下流を移動する水生生物にどのように気付かせるのかである。

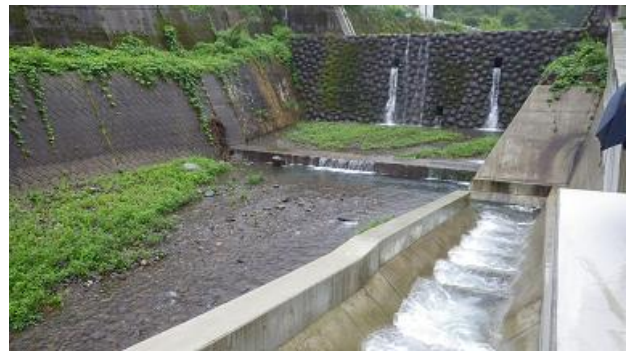
写真 31 魚道からの流量の方がえん堤からの流量が大きい場合

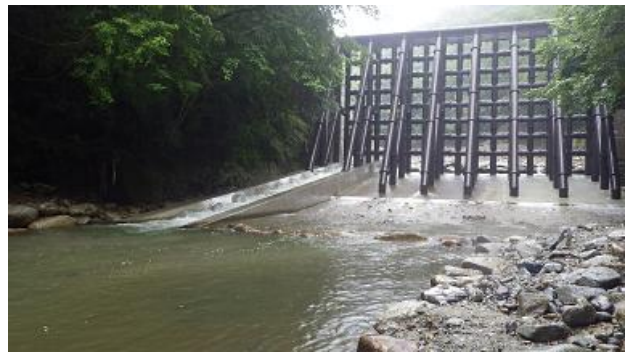
写真 32 鋼製えん堤の右岸側に魚道が設置された事例

写真 32 は鋼製えん堤に魚道を整備した事例を示す。写真に示されるように、鋼製えん堤下流側に深さ 60 cm 前後の減勢池を設置し、鋼製えん堤からの洪水時の流れによって河床低下防止対策を講じている。この減勢池は掘り込み型の減勢池として設けられ、減勢池下流端には径 1m 前後の巨石を用い空積みで石組みされた状態となっている（写真 33 参照）。また、鋼製えん堤上流側の河道については、建設中に水替えなど、大幅に河道を変えている。そこで、鋼製えん堤の右岸側に常時通水されるように、巨石で石組みが行われ、現地の砂や礫を混合することによって石組みされた巨石の安定化が図られた（写真 34 参照）。また、写真 35 に示されるように、鋼製えん堤に接近する流れが分散するように河道が整備されている。この魚道整備は 2014 年 5 月には竣工され、2014 年 10 月には台風の影響を受けて、現場では時間雨量 160 mm の豪雨となり、まとまった洪水流が発生した。写真に示されている状態はその後の流況であり、洪水後の状態としては、良好な状態が確保され、計画・設計・施工で十分な協議検討ができたことを裏付けるものとなっている。

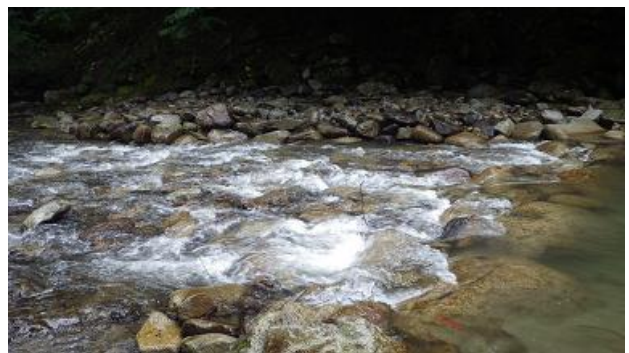
写真 33 減勢池下流側の河川への接続状況

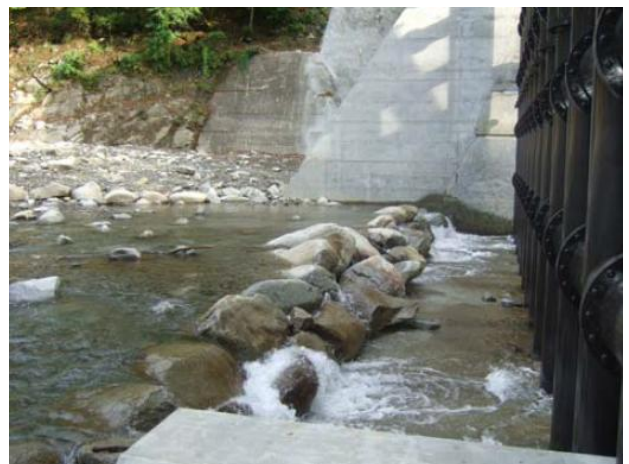
写真 34 鋼製えん堤上流側の河道を整形した状態

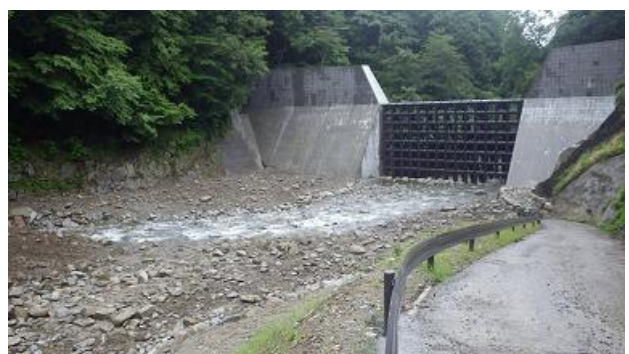
写真 35 鋼製えん堤上流側の河道の様子

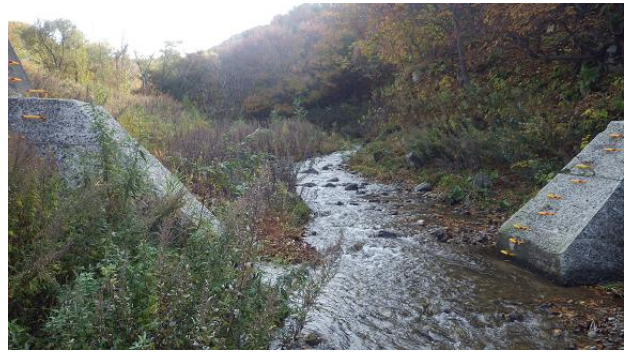
写真 36 スリット化した治山えん堤（スリット形状：底面幅 3m、側壁 1 割勾配の台形断面）

スリット化するときの基本的な考え方として、平水時の冠水幅を基準にスリット幅を設定した．ここで紹介する治山えん堤では、スリットの断面形状が単一なものとなっているが、年最大の流量規模では、スリット部で流れが集中しないために、複断面（写真 41 参照）とし、水面幅を広げて流下させることが好ましい．また、スリット化された治山えん堤前後においては中小洪水時の流れが集中しないように、少なくとも平水時の冠水幅の 3 倍程度確保することが重要であり、竣工直後では少なくともえん堤下流側については平水時の冠水幅の 3 倍程度の河道幅を確保している．えん堤上流側については堆積土砂の影響を考慮し、スリット断面形状に基づいた盛土の整形が行われていた．本川に設置された治山えん堤（2 か所）では、写真 37, 39 に示されるように、融雪出水などの洪水流によって治山えん堤上流側の河道が大きく変化し、施工後 2 年程度で平水時の冠水幅の 3 倍程度の河道となっている（写真 36, 38, 40）．その後の融雪・低気圧通過に伴う出水後も河道幅の拡大はあまり見られず、スリット化された治山えん堤によって、出水時の堰上げ効果によって不安定土砂の移動を制御し、周辺の山脚固定が維持されている．スリット化によって、治山えん堤上流側の水生生物の生息環境にも大きく変化した．すなわち、えん堤上流側に生息する水生生物の種類が広がり、生息密度が高く、サクラマス・サケの溯上・産卵が確認されている．洪水出水によって砂礫の移動が進み、異常堆積・侵食が見られることなく浮石となる河床が増えている．

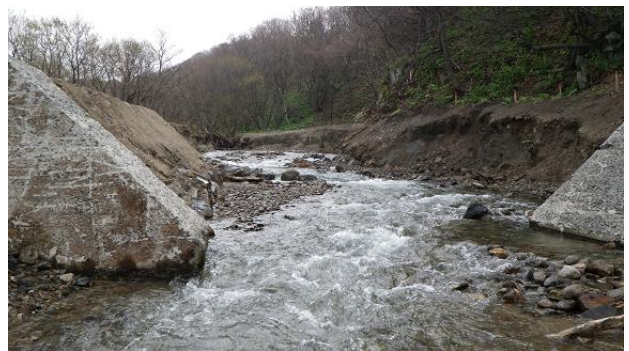
写真 37 スリット化が完了した翌年の河道の状況（写真 36 の場合と同じ場所）

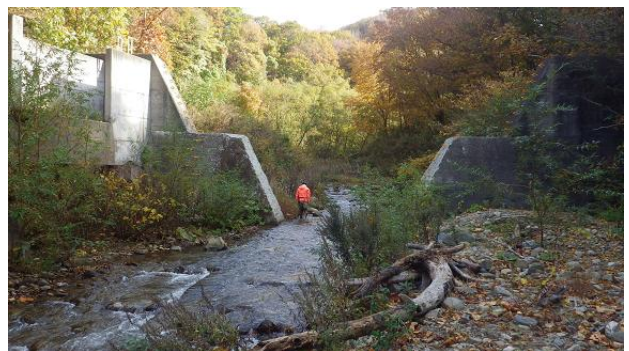
写真 38 スリット化した治山えん堤（スリット形状：底面幅 3m、側壁 5 分勾配の台形断面）

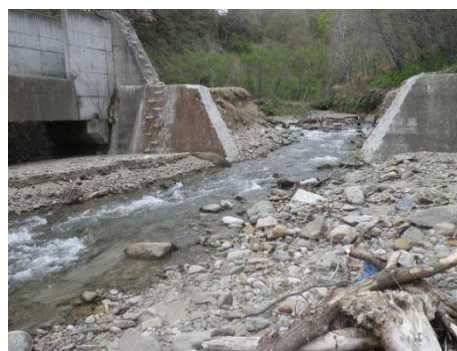
写真 39 スリット化が完了した翌年の河道の状況（写真 38 の場合と同じ場所）

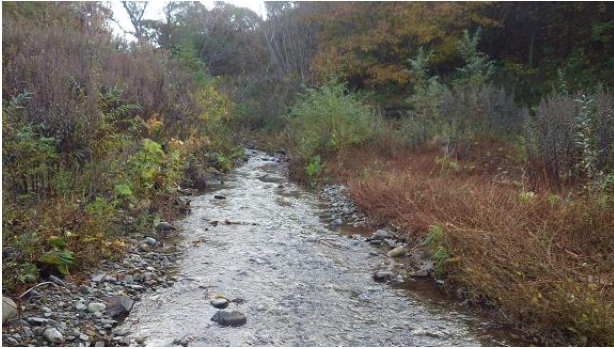
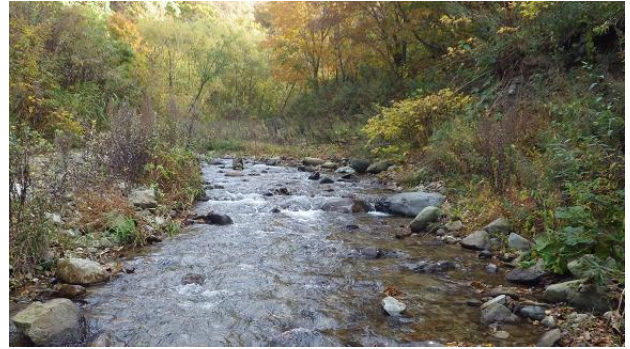
写真 40 スリット化された治山えん堤上流側の河道の状態（堆積土砂があった直線部）

写真 40 スリット化された治山えん堤上流側の河道の状態（堆積土砂があった蛇行部）（つづき）

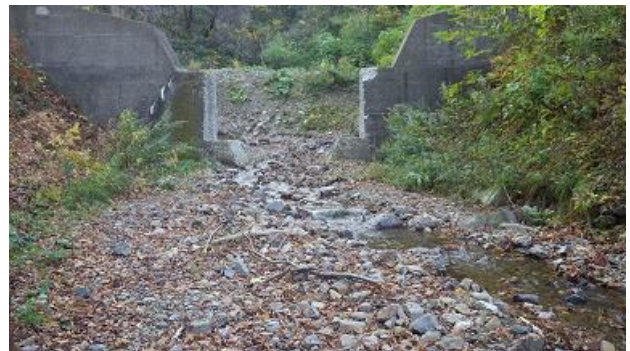
写真 41 複断面型スリット化した治山えん堤（スリット形状：下部は底面幅 2m、高さ 1m、側壁 5 分勾配の台形断面であり、上部は 5m 幅の矩形断面）

状態を写真 41, 42, 43 に示す。写真 41, 42 に示されるように、河道幅が狭く、既設えん堤の高さが 4m 程度であるため、単一の台形断面スリットでは、中小洪水の流れが集中し、えん堤直下の局所洗掘による段差、河床低下、河岸侵食などの原因につながることから、複断面型スリットとして 2 か所の治山えん堤で施工が行われた。現場の河床勾配が急勾配であるため、えん堤直下に掘り込み型減勢工を設け、その下流側には連続した巨礫による帯工群を設置した。竣工して 1 年と半年が経過した状態であるが、写真 41, 42 に示されるように、上流側から輸送された砂礫の一部が減勢池および帯工周辺に堆積し、自然の溪流河川の状態となり、出水ごとに、礫の排出・堆積が繰り返されている。このように減勢池に礫の堆積が認められた状態でも、現時点では連続した帯工が乱されることなく河床が保護された状態となっている。

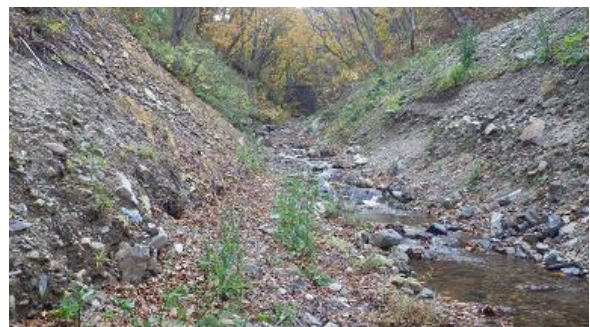
写真 43 スリットえん堤間の河道の状態

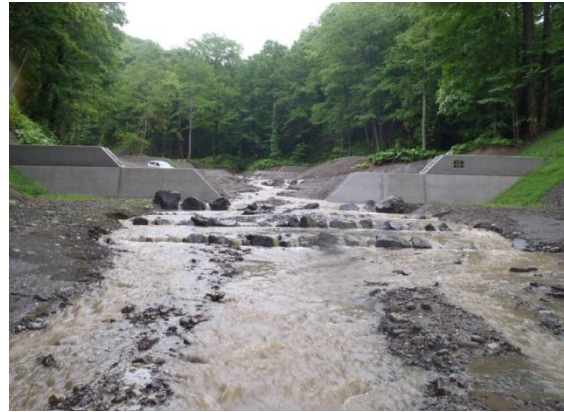
写真 44 スリットえん堤下流側の流況

写真 44~47 はスリット化された治山えん堤に設けられた掘り込み型減勢池および連続した帯工における流況および河床の状態を示す。溪流河川に設置された治山えん堤の場合、河床勾配が急勾配となっていることが多く、下流水位が堰上がる度合が低いことが推定される。このことから、高速流を短区間で減勢させるために副ダムなどの突出物で水位を堰上げることなく、えん堤直下流側で安定した位置で跳水を形成させるために掘り込み型減勢工を採用している。また、スリットからの流れが減勢池を経て下流端で湧き上がることによって減勢池下流側で局所洗掘および河床低下が生じることがないように、連続した帯工を設置している。この場合、最下流端の帯工の高さを河床の高さに合わせるように遷移させ、帯工間に礫を設置し、中小洪水時に見られる水面のうねりが大きくなるように工夫している。写真に示される流況は、出水後の流量規模が減少した状態を示し、帯工下流側で河床低下することなく、えん堤からの流れが円滑に河川に遷移していることが確認される。また、減勢池の中に輸送された砂礫によって堆積した状態でも、帯工設置区間を含めた減勢区間で流速が減勢されている。連続した帯工群の配置や設置区間の定め方については、水理実験によって実験的に検討を行っている。現時点では実験結果を参考にして 2,3 の事例が行われている程度である。普遍性のある減勢工の設計指針、適用条件を示すためには、更なる検討が必要である。

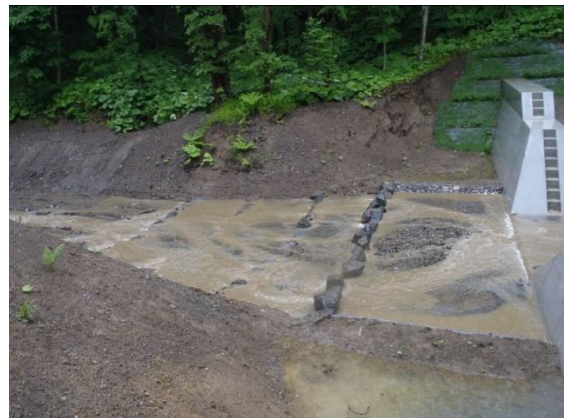
写真 45 掘り込み型減勢工と連続帯工

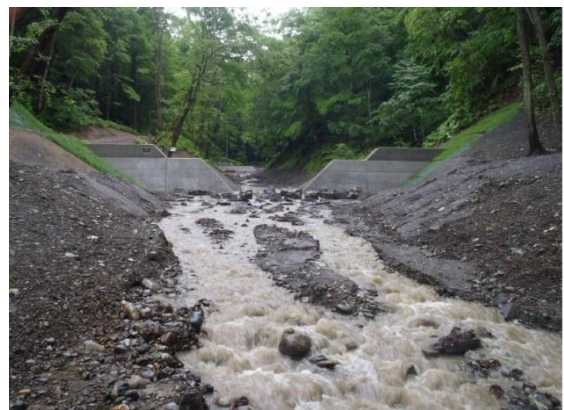
写真 46 えん堤下流側の流況（小規模洪水）

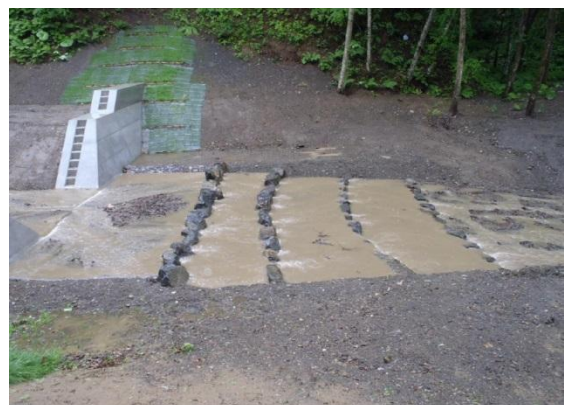
写真 47 掘り込み型減勢工および帯工群

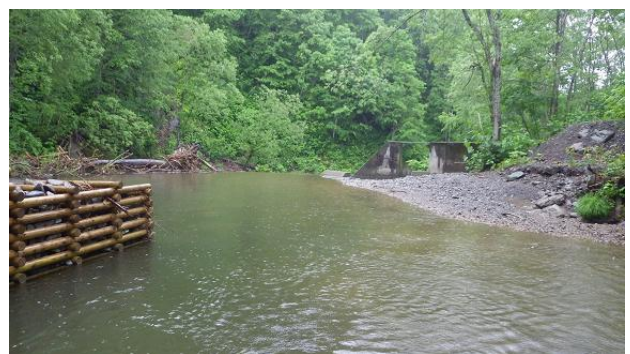
写真 48 木製枠の水制工を用いた滲筋の制御

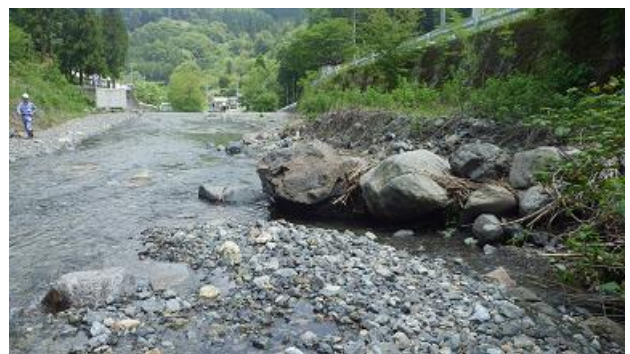
写真 49 魚道流入部付近の巨礫の水制を用いた滲筋の制御

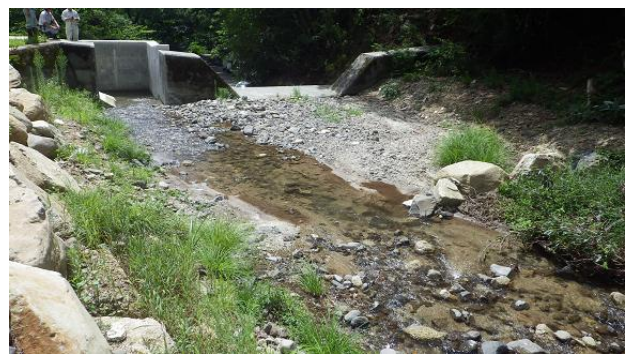
写真 50 巨礫の水制工を用いた滲筋の制御
