エチオピア南西部の道路整備と斜面災害

国土防災技術株式会社 技術本部長
榎田 充哉

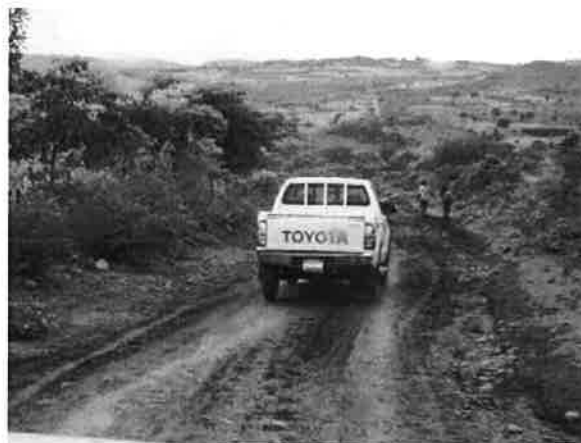
写真3はサイトA付近の高原を通る国道の状況である。このような未舗装の国道が遠くに見える丘の先やそのまた先まで延々と伸びている。写真4のように山岳地帯を通る国道はガードレール等も整備されていない。写真5のように雨期になると至るところで河川により寸断される地方国道も多い。

写真3 雨期の地方道路の状況

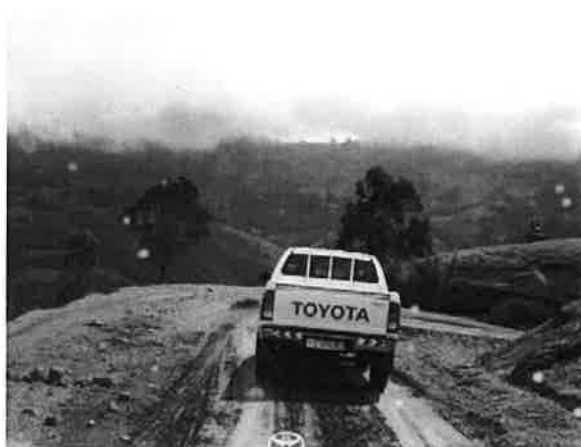
写真4 雨期の山岳道路の状況

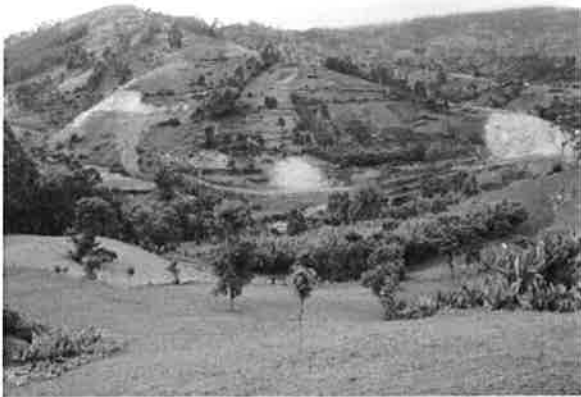
写真6 地方における道路整備の状況(1)

とんど実施されず、道路線形のみを考慮して道路の整備計画が立てられる。写真6は山岳地帯で谷に沿って開削が進められている道路整備の様子である。写真7は広大な溶岩台地である高原地帯で数十kmに渡って直線的な道路の整備計画が進められている状況である。道路面が波打っているのは、開削したのり面に地すべりが発生し、路面位置に隆起が発生したためである。

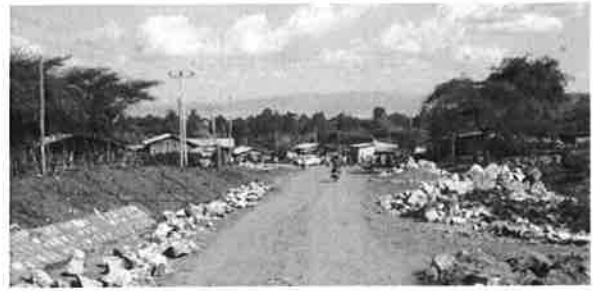
写真8は道路の整備が終わりに近づき、練石積の側溝を整備している状況である。道路脇にこれから使う石材が積み上げられている。このような地方道路はアスファルト舗装ではなく砂利舗装として整備されることも多い。隣国ジブチに通じる大動脈である国道1号線でもアスファルトの補修がなされず路面に大

写真8 地方における道路整備の状況(3)

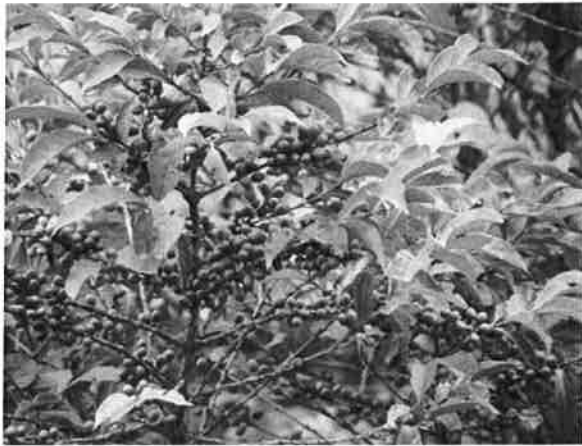
写真11はBonga近郊で発生した地すべりである。道路の開削により上部斜面に新しい地すべりが発生した。写真の左奥には写真12のコーヒーの木が植えられていた。

写真12 地すべり地内のコーヒーの木
