街並み景観整備について（後半）

—景観整備の考え方と実施例—

技術士（森林部門） 由田 幸雄

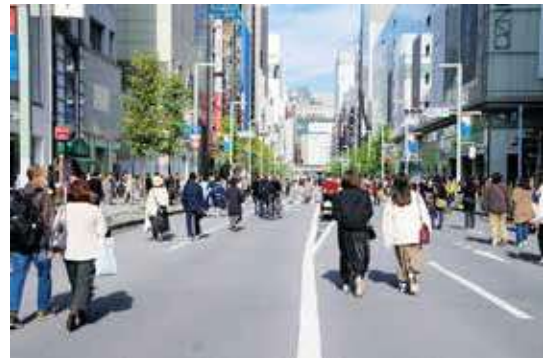
写真1は東京の銀座通りの歩行者天国の様子を撮ったものです。大勢の人が広い車道を歩いています。ここは車だけでなく、自転

車の通行も禁止されているので、道のすべてが歩行者のために開放されています。人が中心の空間になっているので嬉しくなって広い車道を歩くのです。十分なスペースがあるので、まわりの人に気を遣うことなくゆっくり歩くことができます。これは大変気持ちの良いものです。

写真1 銀座通りの歩行者天国

ここは、道が広いだけではありません。車道はヒートアイランド対策のためアスファルト舗装ではなく遮熱性舗装となっているので路面の色は灰色です。

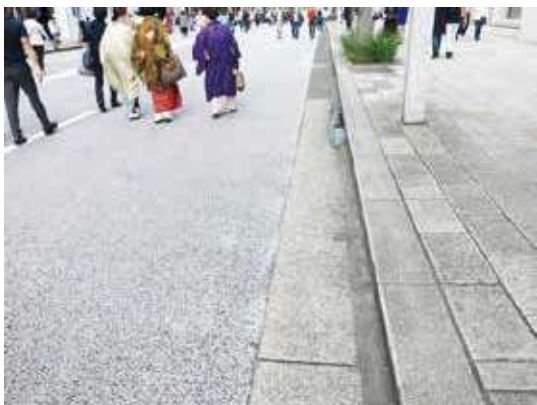
写真2は車道と歩道の路面を撮ったものです。車道（左側）も歩道（右側）と同じような色になっています。車道が車道らしくないので車道を歩いているような気がしません。これがよいのです。

写真2 車道が車道らしくない

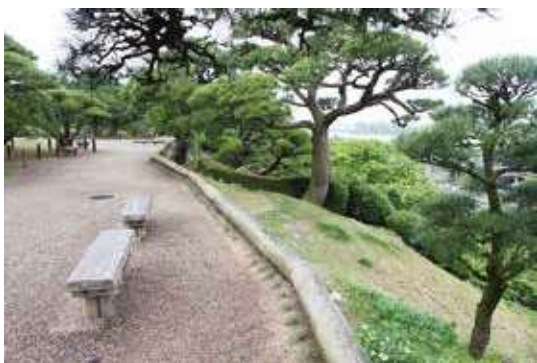
写真3は日本庭園の眺める場所とそのまわりを撮ったものです。

写真3 視点まわりの整備状況

視点（ベンチ）のまわりの地面はよく見えており、その前方も草が低く刈り払われてい

るので緩斜面なことが分かります。また、視点前方に柵などの物が立ち上がっていないので見通しもよいです。街でも視点まわり（歩車道）の状況が分かるよう、歩道に物を置かないことです。具体例で説明します。

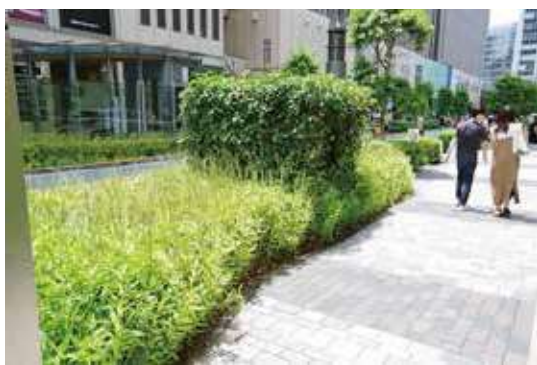
写真4は歩道に植栽があるので、歩車道の境が見えません。また、植栽はヤブのようになっていますが、人は自分のまわりがヤブの状態を好みません。

写真4 歩車道の境が分からない（有楽町）

写真4と5では、視点まわりの状況が分からないだけでなく、植栽によって歩道空間と

車道空間とに分かれてしまうので歩車道の一体感が生じません。

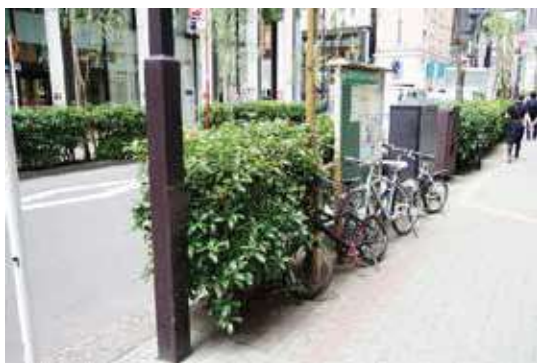
写真5は歩道の左側に植栽が垣根のように設置されているので車道が見えません。また、掲示板などを設置すると自転車などが置かれやすくなります。基本的に歩道には物を設置しない方がよいのです。

写真5 歩道のまわりが見えない（銀座）

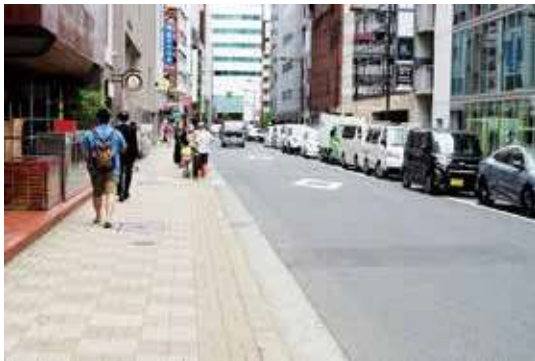
車道は車が通行できる道です。走行しやすいようにアスファルト舗装されています。人は、車道を見ると、「走行の邪魔になるので、この中に入るな」と言われているような気がします。そのため人は車道から疎外感を感じるのです。**写真6**は車道がアスファルト舗装の通りを撮ったものです。車道は広く、車道らしいのでこの通りは車中心の空間になっています。しかし、人通りの多い商店街などでは車道から車道らしさを取り除いて、人が中心の空間にする必要があります。

写真6 車道はアスファルト舗装（銀座三原通り）

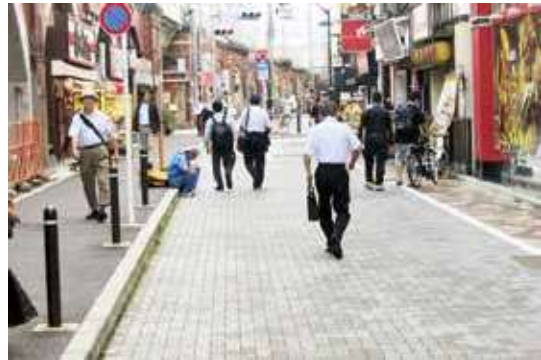
写真7は、歩道（左側）ではなく、車道（右側）を歩いている人を撮ったものです。なぜ車道を歩くのかというと、車道が歩道以上に立派に舗装されているので歩道のように見えるからです。車道だが、人も歩けると思うのです。

写真7 車道を歩く人（神田）

このように車道から車道らしさを取り除くと歩車道の一体感が生じ、人が中心の空間になります。そのためには、車道をアスファルト舗装にしないことです。

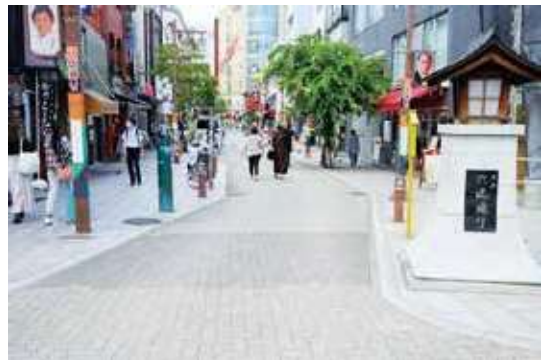
写真8は浅草の六区通りを撮ったものです。ここは車道が歩道と同じ石畳となってお

り、大変立派です。車道は中央に少し濃く見えていますが、歩車道の境を弱くしているため、道のすべてが歩道のように見えます。写真では女性二人が車道の中央を歩いており人が中心の空間になっているのが分かります。

写真8 車道を石畳にした（浅草六区通り）

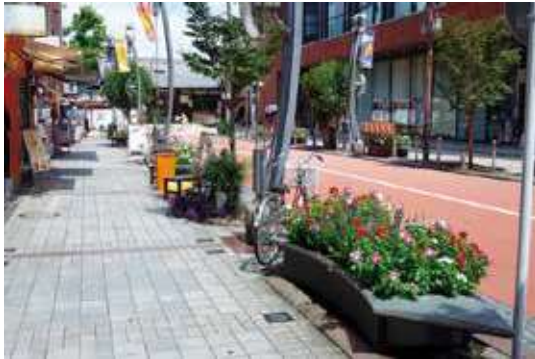
車道から車道らしさを取り除くと歩車道の一体感が生じますが、歩道に物を立ち上げると歩道と車道とに分かれてしまいます（**写真9**を参照）。

写真9の車道はオレンジ色なので車道らしさが取り除かれています。しかし、歩道に植栽などが置かれているので歩道と車道とに分かれてしまい歩車道の一体感が生じません。歩道には物を設置しない方がよいのです。

写真9 歩道と車道の分離(浅草オレンジ通り)

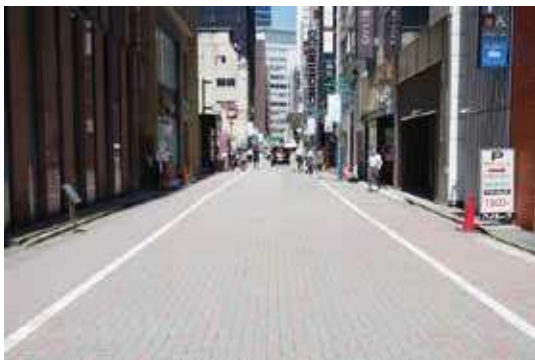
写真10は銀座ガス灯通りを撮ったものです。ここは車道と歩道が同じく立派に舗装されていますが、この通りを見ると、街並みよりも先に歩車道の境の白線が強く目に入ってきます。この白線を見ると、「車の通行の邪魔にならないように人は道の端を歩け」といわれているようでよい気はしません。この通りは街路樹がないので街並みの見通しがよく、歩車道も立派に整備されていますが、白線が強いため疎外感を感じるのです。安全上の問題がなければ白線を弱めると人を大切に

写真10 歩車道の境が強い(銀座ガス灯通り)

する表現になります。

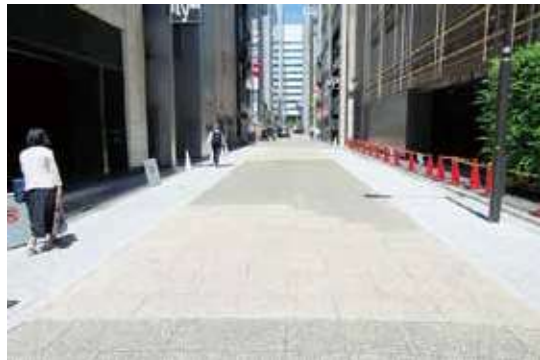
写真11は、同じ銀座のあづま通りを撮ったものです。こちらは歩道と車道の色を少し変えているだけで白線はありません。この方が気持ちよく歩けます。

写真11 歩車道の境が弱い(銀座あづま通り)

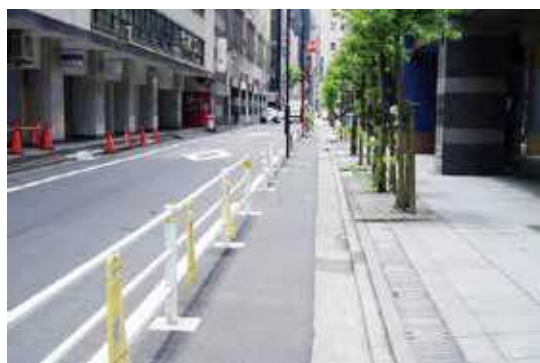
街では、写真12のような横断防止柵をよく見かけますが、歩くと柵の中に押し込められているようで、あまりよい気はしません。また、横断防止柵は、人が車道に出てくると運転の邪魔になるので、それを防ぐために設けられています。つまり車のための施設です。横断防止柵は必要なところだけに設置することです。

写真12 横断防止柵の設置状況(銀座)

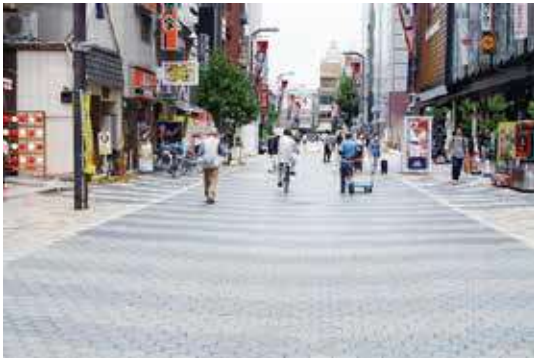
写真13は、12m幅の広い道を撮ったものです。12mのうち中央の灰色の部分幅6mの車道で、その両側にある歩道の幅は3mです。しかし、10時から22時の間は車の通行が規制されているので、その間はすべてが歩行者専用になっています。また、歩車道の境は写真14のとおり弱められています。

写真13 広い道（浅草六区ブロードウェイ）

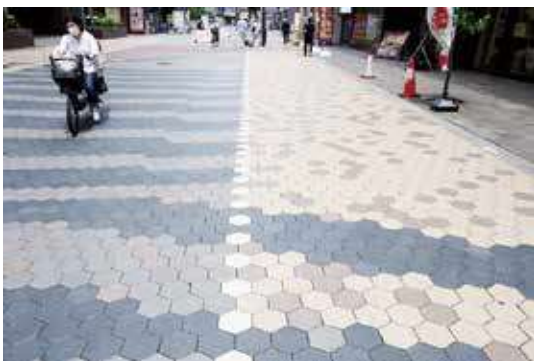
写真14 歩車道の境を弱くしている（浅草）

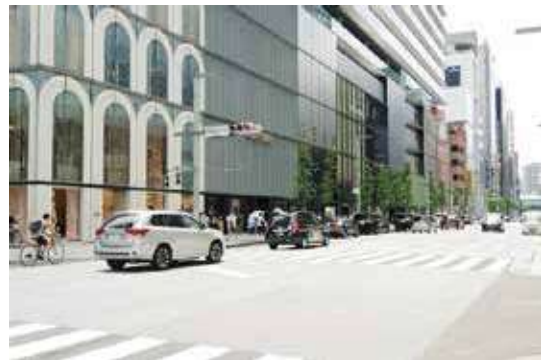
街並みの特徴は、沿道の建物が連続していて連続感のあることです。このため整備の基本的な考え方は、建物の壁面や高さをそろえて建物の連続性が途切れないようにすることです。写真15は銀座通りの街並みを撮ったものです。

写真15 銀座通りの街並み（銀座5丁目）

建物が連続し、その壁面がそろっています。銀座では通りに面した建物はすべてこのようになっています。

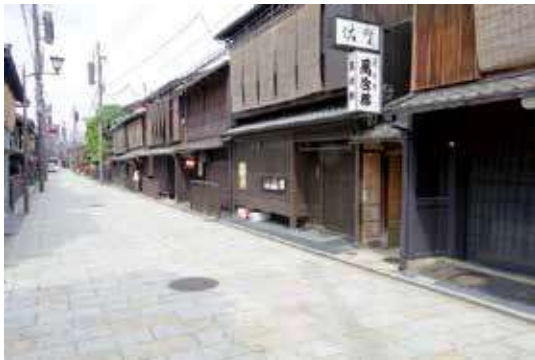
写真 16 は祇園の裏通りを撮ったものです。街路樹がなく、観光客がいないので街並みがよく見えています。道は石畳で大変立派です。道に立ち上がっているものがないので整然としています。また建物の高さや建物正面のデザイン、色等がそろっているため調和がとれており、統一感があります。このような街並みを良好な街並み景観というのだと思います。

写真 16 祇園の裏通りの街並み

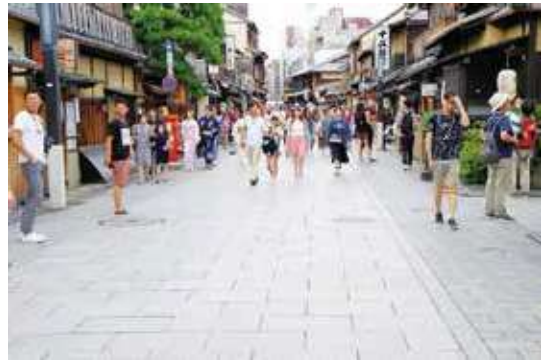
写真 17 は祇園のメインストリートである花見小路通りを撮ったものです。ここも道はすべて石畳で、大変よく整備されています。電線は地中化され、街路樹もないので街並みがよく見えます。建物も調和がとれており統一感があります。

ら、ここで驚かされるのは観光客が車道の真ん中を堂々と歩いていることです。なぜ観光客が車道を歩くのかというと、歩道と車道の境が非常に弱くしてあるからです。（歩車道の境は同じ色の細長い石で表示されている）このため道のすべてが歩道に見えます。観光客は自分のために広く立派な石畳の歩道が整備されていると思いきや堂々と車道の真ん中を歩くのです。このような車よりも人を大切にすることは、人通りの多い商店街などでは必要です。

写真 17 祇園花見小路通りの眺め
